工事概要

先月までの実績工事進捗率

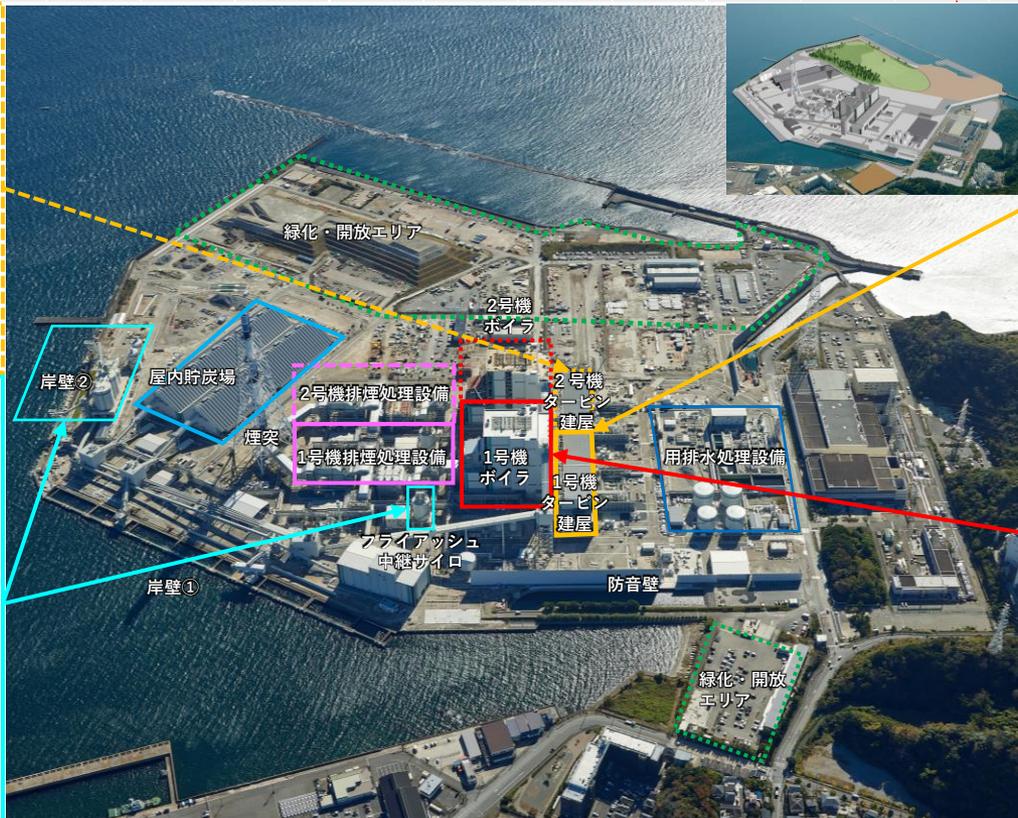
石炭灰リサイクル

燃焼ガスをキレイにするために取り除かれた石炭灰は、海上・陸上輸送により発電所からセメント工場等へ送り届けられ、有効利用されます。

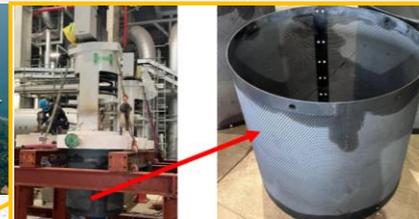
タービン入口の蒸気弁

蒸気弁から撤去したフィルタ

1号ボイラの蒸気はキレイになりました！タービンに送る蒸気から建設中に入り込んだゴミや塵を取り除くことで、キレイになったため、仮設のフィルタの撤去作業を実施しました。

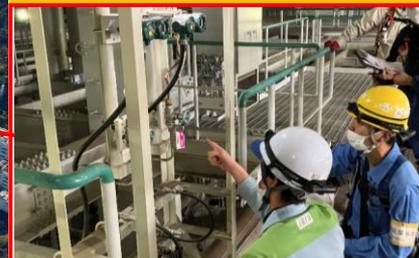
営業運転にむけた準備

試運転期間を利用し、発電所の本格運転に備えた訓練を開始しました。（写真は圧力計や流量計などの計器点検の様子）
